Relatório Anual de Auditoria

Nº 029/2022-SGCI/AM

FUNDO ESTADUAL DA CRIANÇA E DO ADOLESCENTE - FECA

ASSUNTO: Relatório de Auditoria de Conformidade

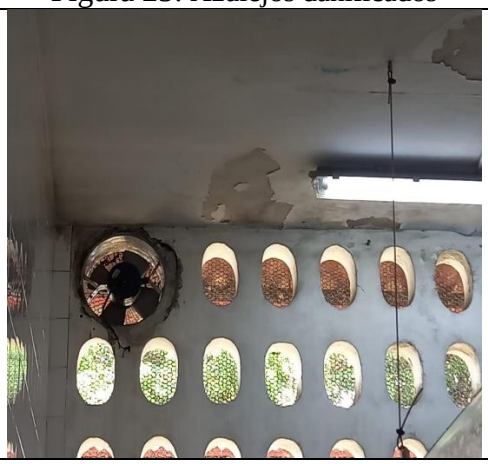
31. No Senador Dagmar Feitosa as grades que acomodam os internos estavam acometidas de ferrugens, dificultando sua movimentação (abertura e fechamento) e diminuído a eficácia da função. A cozinha também apresentou problemas como desplacamento do revestimento cerâmico em diversas regiões e descascamento da laje, vide imagens.

Figura 26: Ferrugem presentes nas grades

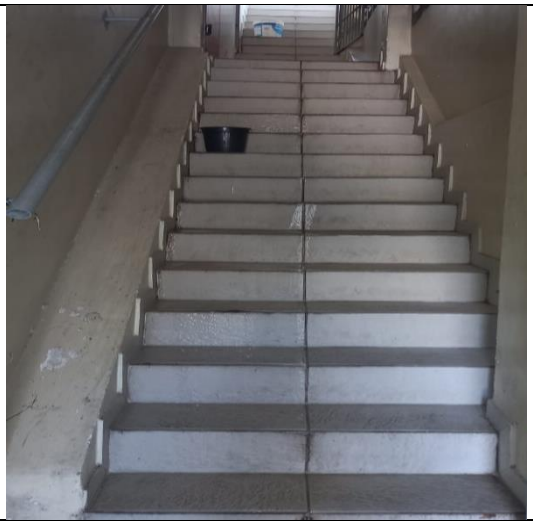
36. As escadas que dão acesso ao ambiente externo ressoam como pontos de extremo perigo a integridade física das pessoas, considerando que acumulam poças de água, provenientes do mau funcionamento do ar-condicionado existente no local.

Figura 30: Escadas com infiltrações

d) Providenciar a instalação de ar-condicionado para a imediata utilização da sala de câmeras de monitoramento, reformar e dar destinação as salas abandonadas para que possam servir de áreas para atendimento do corpo técnico, espaço de estudo, lazer ou outra necessidade e promover o conserto do sistema de ar-condicionado, de modo a evitar quedas quando da utilização da escada do Centro de Semiliberdade Masculino.
